**AMÉLIORATION DE LA DESSERTE EN EAU DE LA VILLE DE
LIBREVILLE : IMPACT DES FUITES SUR LA DISTRIBUTION. CAS
SPÉCIFIQUE DE NZENG-AYONG VILLAGE**

**MÉMOIRE POUR L'OBTENTION DU
MASTER EN INGÉNIERIE DE L'EAU ET DE L'ENVIRONNEMENT
OPTION : EAU ET ASSAINISSEMENT**

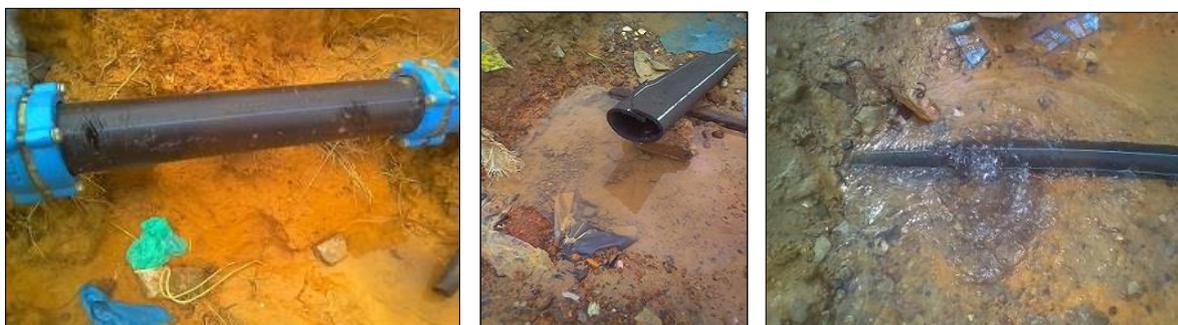
Figure 02. **Casses provoquées à Nzeng-Ayong village par les ménages (MOUKET, 2017)**

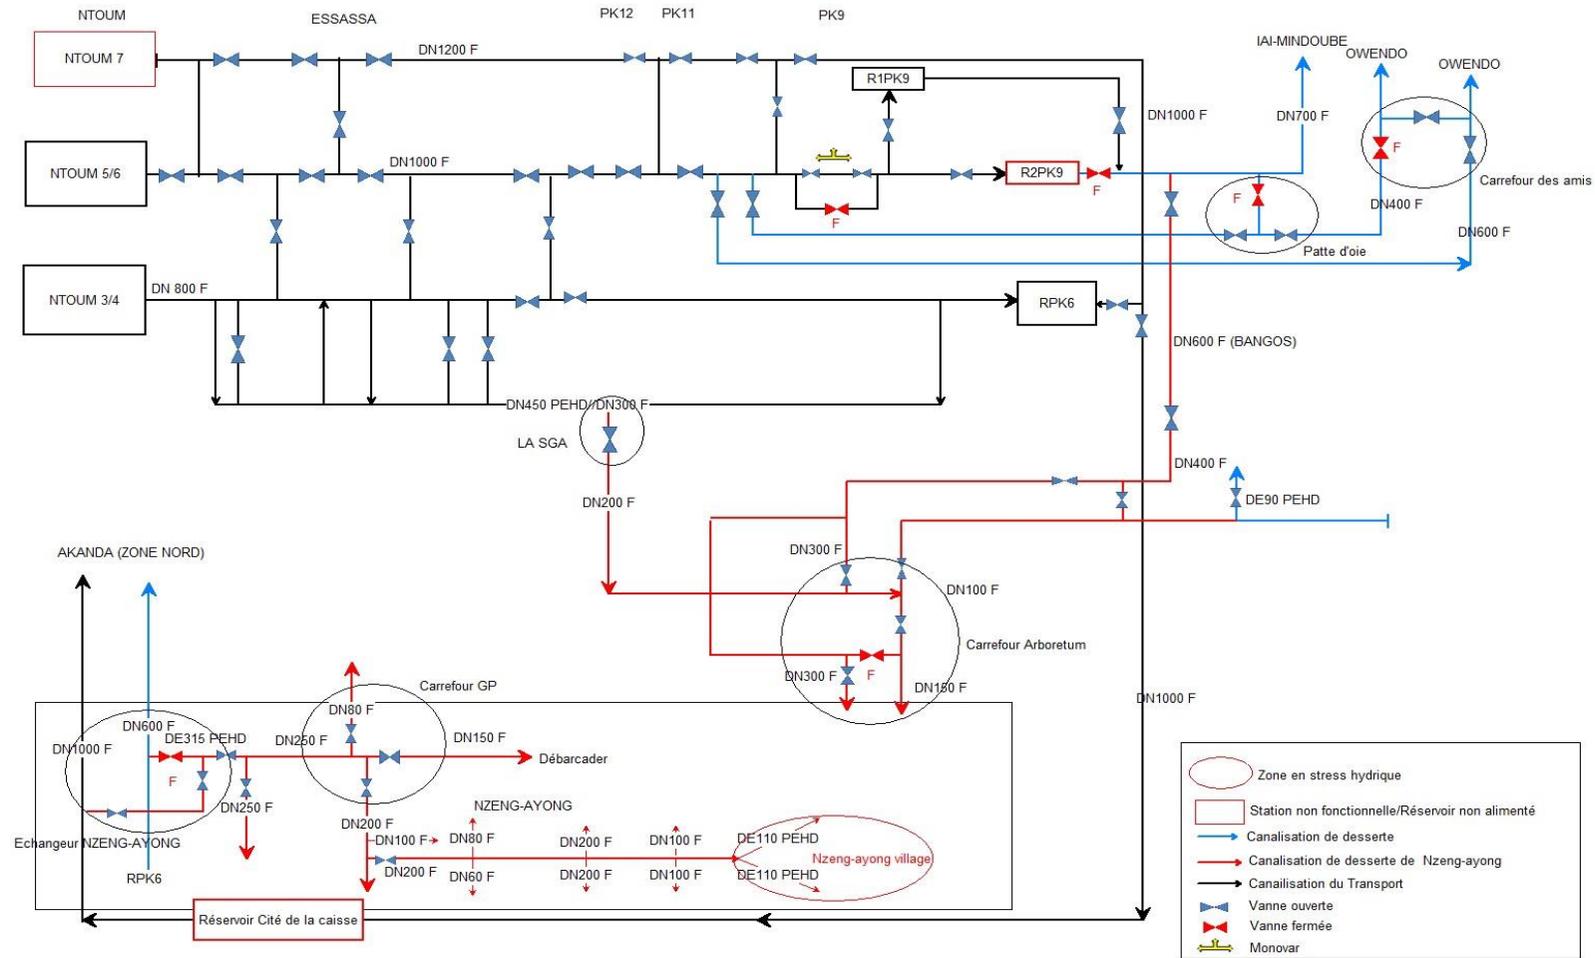
Figure 05. **Synoptique des conduites qui desservent le secteur Nzeng-ayong et Nzeng-ayong village (MOUKET, 2017)**

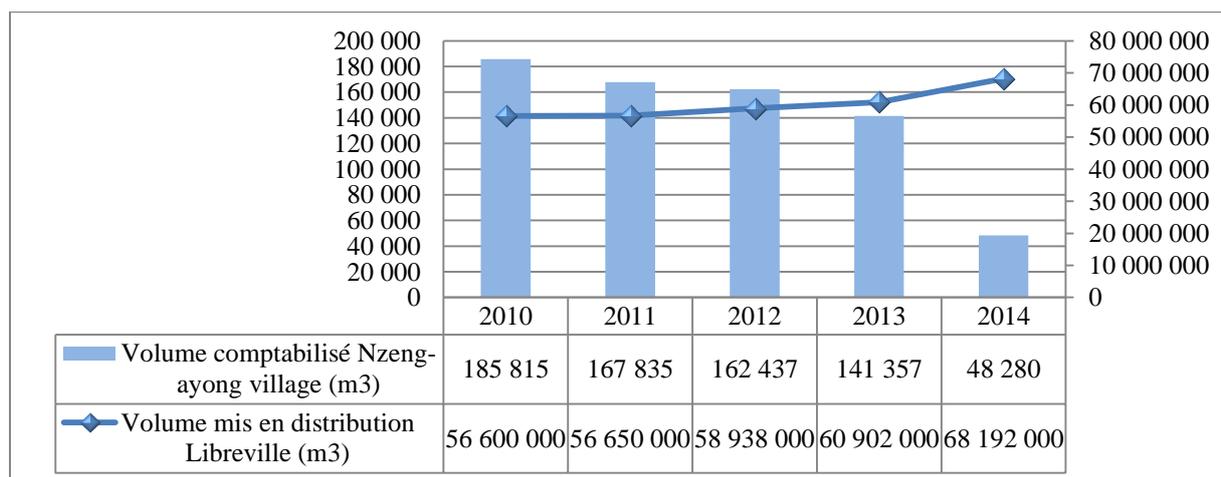
Figure 07. **Évolution du volume consommé comptabilisé de Nzeng-ayong village entre 2010 et 2014 (MOUKET, 2017)**

Chaque mois, des agents de la S.E.E.G relèvent les compteurs d'eau. Une étude de l'évolution, sur cinq ans, de la consommation comptabilisée en eau potable, a permis d'avoir une représentation des problèmes de desserte que rencontre Nzeng-ayong Village.

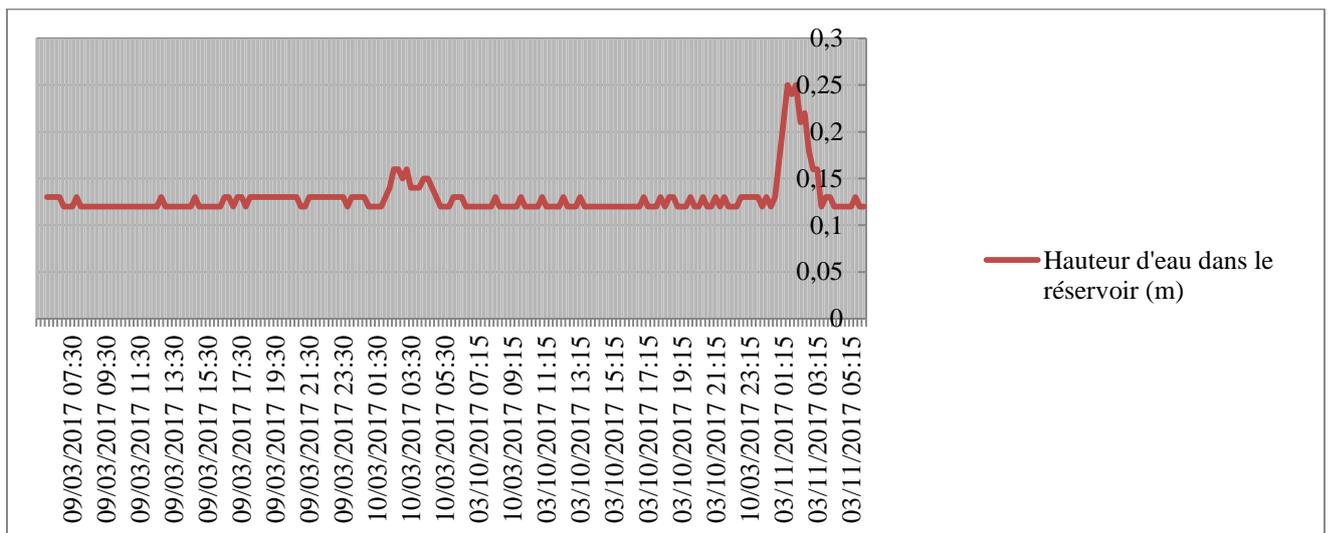
Figure 08. Suivi journalier du volume d'eau dans le réservoir du PK9 du 09 au 10/03/2017 et du 10 au 11/03/2017 (MOUKET, 2017)

Le R PK 9 est alimenté par la DN1000 F qui transporte, jusqu'à Libreville, l'eau de la station Ntoun 5&6 qui produit en moyenne 163 703 m³/j. Une sonde piézométrique de niveau d'eau placée sur le radier de ce réservoir permet de connaître l'évolution journalière du niveau d'eau dans ce point de stockage. Les résultats de deux jours d'observation de l'évolution du niveau d'eau du R PK9 sont présentés dans la figure ci-dessous.

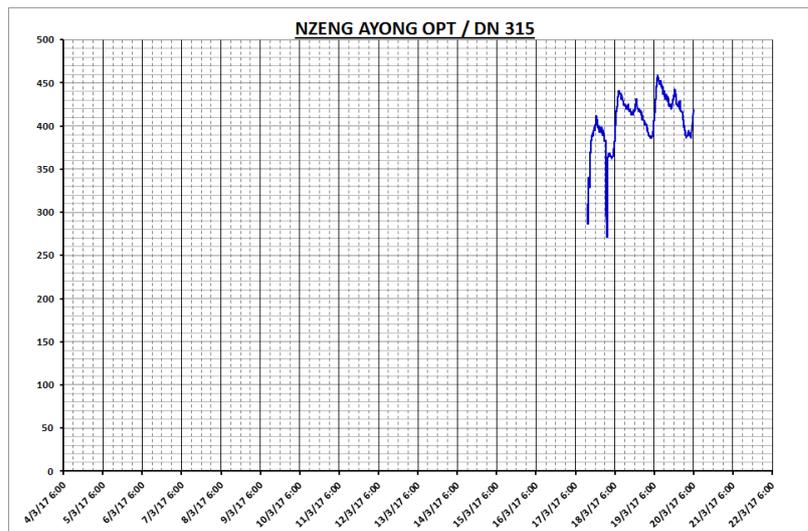
Figure 09. Débit transitant par la DE315 PEHD du 04/03/ au 22/03/2017 (MOUKET, 2017)

Les mesures du débitgraphe placé sur la DE315 PEHD entre l'échangeur Nzeng-ayong et les bureaux de la poste a donné les résultats contenus dans la figure 9.

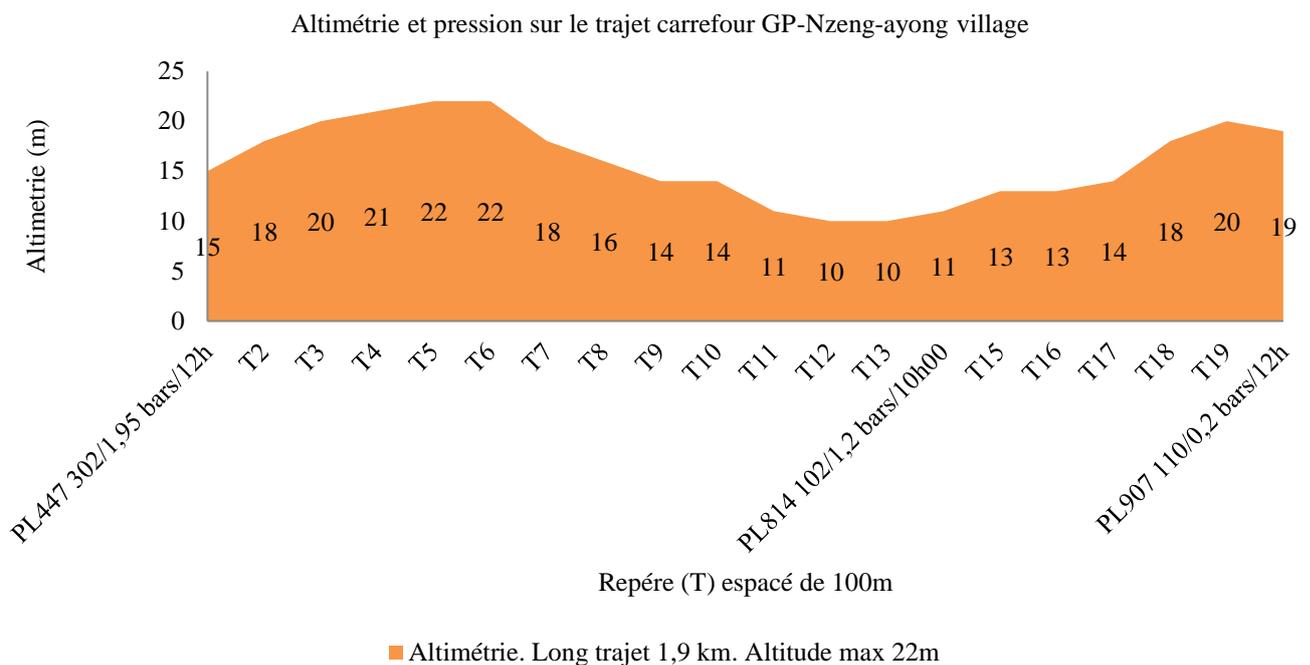
Figure 10. **Évolution des pressions sur le trajet carrefour GP-entrée Nzeng-ayong village (MOUKET, 2017)**

Des mesures de pressions sur le tronçon échangeur de Nzeng-ayong (linéaire DE315 PEHD)- Carrefour école Dragages qui est la principale entrée d'eau de Nzeng-ayong ont été effectuées. Des enregistreurs de pressions et des mesures ponctuelles au manomètre sur le réseau de Nzeng-ayong et de Nzeng-ayong village ont donné les résultats ci-dessous.

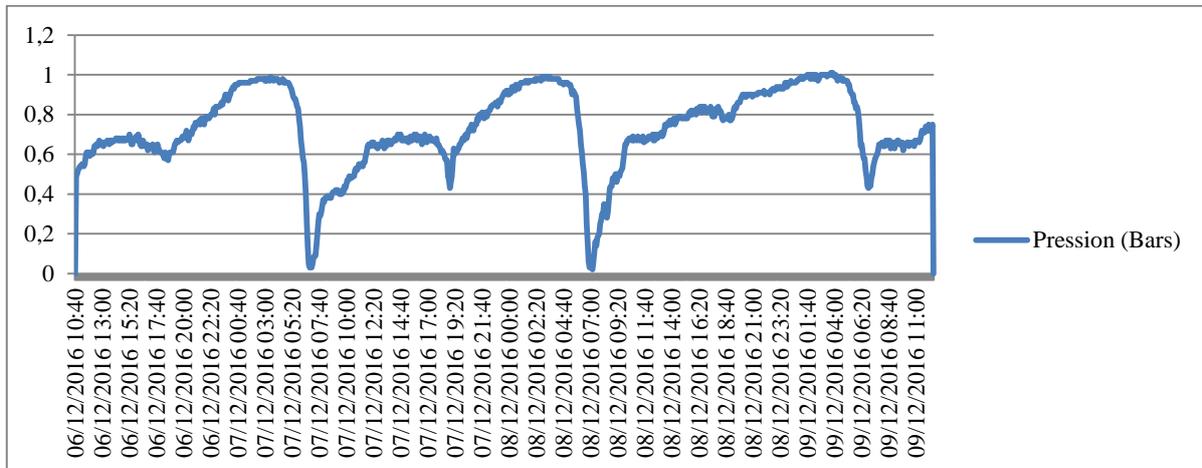
Figure 11. **l'évolution des pressions à Nzeng-ayong village au PL 949 104 000 53**
(MOUKET, 2017)

949 306 000. L'altimétrie du premier point est de 11 m et celle du second point est de 17 m. Ces enregistreurs ont donné les résultats ci-dessous.

Les mesures ont été effectuées sur un branchement d'une conduite DE110 PEHD. L'appareil a enregistré les pressions toutes les cinq minutes pendant trois jours. La valeur maximum enregistrée est de 1,01 bars et la valeur minimum 0,02 bars. Avec une moyenne de 0,73 bars. À ce point de mesure, les pressions sont meilleures entre 22 h et 05 h du matin. Dans cette plage horaire, la pression approche les 1 bars. Au travers cette figure, il possible de constater aussi que les pressions sont très instables. Le second enregistreur a été placé au PL 949 306 000, 320 m en aval du premier point de mesure. La courbe ci-dessous présente le comportement de la pression à ce point. La mesure a été effectuée sur un branchement de la même conduite.

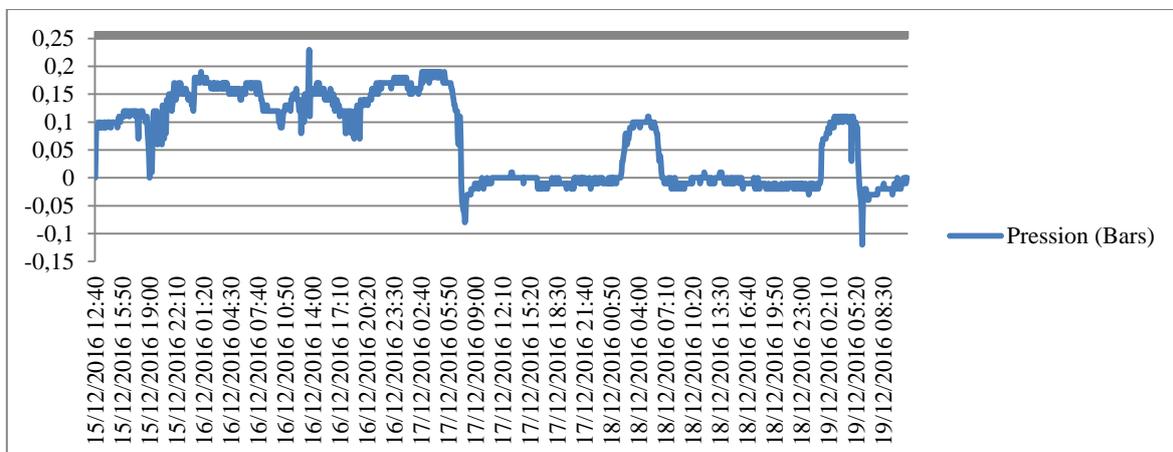
Figure 12. **Évolution des pressions à Nzeng-ayong village au PL 949 306 000**

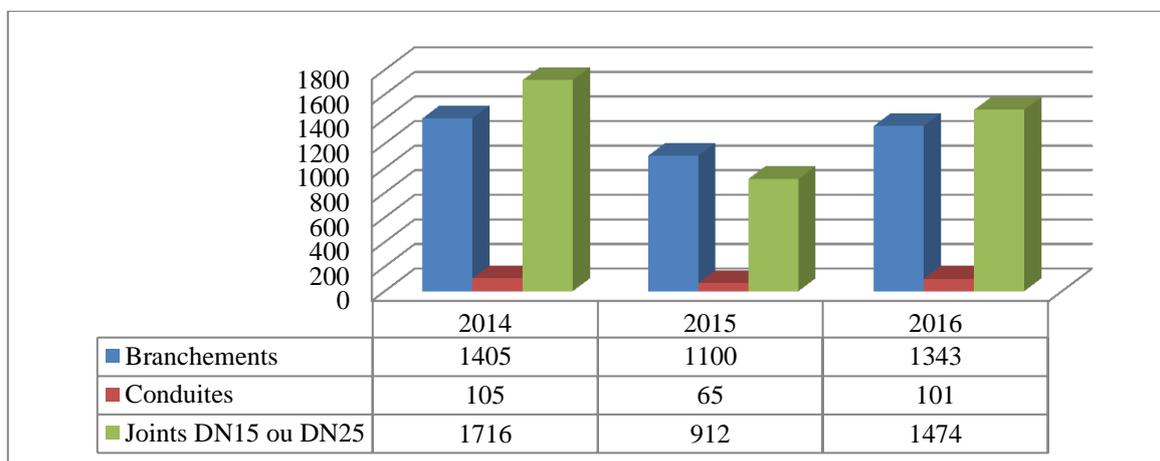
Figure 13. **Nombre de fuites détectées en fonction du diamètre de la conduite (MOUKET, 2017)**

Le nombre de fuites qui ont été détectée sur le réseau de Libreville entre 2014 et 2016 sont contenu dans la figure 13.

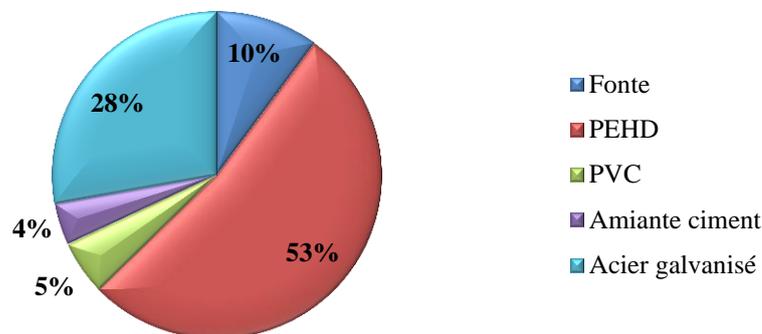
Figure 14. **Répartition des réparations sur conduite en fonction de la nature des matériaux en 2016 (MOUKET, 2017).**

En 2016, les conduites sur lesquelles il y a eu le plus d'interventions sont les conduites en PEHD soit 53%. Les conduites sur lesquelles il y a eu le moins d'intervention sont celles en amiante ciment environ 4%. Cela peut s'expliquer par le fait que les nouveaux réseaux sont essentiellement en PEHD et l'amiante ciment n'est plus utilisé. La répartition des fuites réparées sur branchements en fonction du matériau est contenue dans la figure suivante.

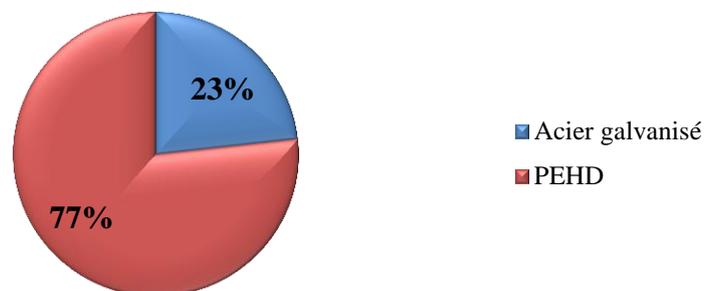
Figure 15. **Répartition des réparations sur branchements en fonction de la nature des matériaux en 2016 (MOUKET, 2017).**

Il est possible de constater qu'il y a eu plus d'interventions sur branchements en PEHD en 2016 soit 77% que sur les branchements en acier galvanisé. La vétusté des branchements en aciers galvanisés (certains branchements ont plus de 40 ans) qui composent en grande partie l'ancien réseau de Libreville peut expliquer le nombre important d'interventions sur ce matériau. Concernant les branchements PEHD, la mauvaise qualité des matériaux qui composent le branchement (raccord en laiton qui s'oxyde, PEHD de contrefaçon) et la non-conformité des nouvelles installations (branchement pas enfouis) peut expliquer le nombre élevé de réparations sur des branchements en matériau PEHD.

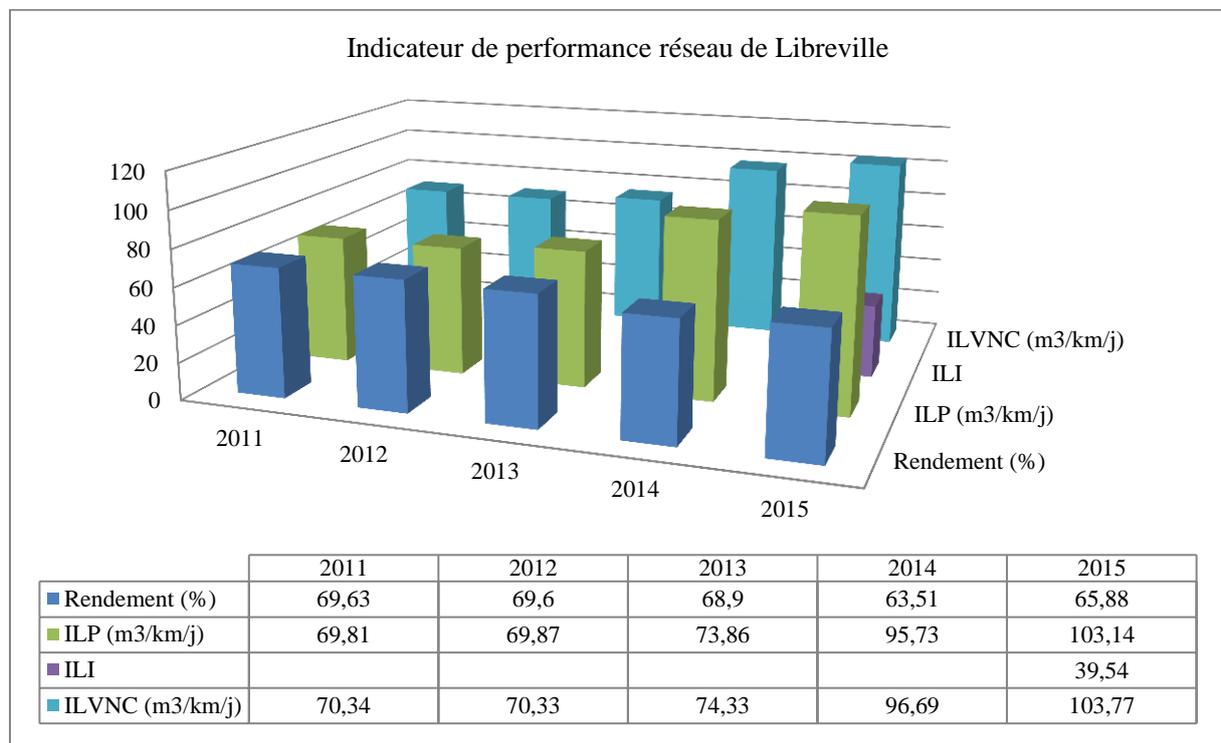
Figure 17. Évolution entre 2011 et 2015 de plusieurs indicateurs de performance du réseau de desserte de Libreville (MOUKET, 2017)

Il est possible de voir à travers la figure 17 que les pertes n'ont cessé d'augmenter entre 2011 et 2015. Le rendement primaire du réseau de distribution connaît une dégradation d'année en année, soit une de perte de 3,75% en cinq ans. L'ILP a été estimé à 103,14 m³/j/km en 2015 alors que celui de 2011 était de 69,81 m³/j/km soit une augmentation de 47,74%. Selon les normes de l'AWWA, un réseau est considéré en mauvais état lorsque son ILP est supérieur à 20 m³/j/km : la valeur de l'ILP en 2015 est largement supérieure à cette valeur limite. La valeur élevée de l'ILP du réseau de Libreville en 2015 et son évolution indique que la politique de maintenance et de renouvellement de conduite est soit inexistante ou soit inefficace. Par ailleurs, les valeurs élevées des ILP traduisent aussi le fait que la lutte contre les fuites sur le réseau de Libreville, ne s'accompagne pas d'une véritable politique de connaissance des volumes autorisés, des volumes détournés ou volés : il est par exemple très difficile de savoir ce que consomment exactement les pompiers qui parfois font dans la redistribution d'eau potable. La mise en place de compteurs au niveau des bornes fontaines peut aider à avoir des informations à ce sujet. L'ILI à une valeur de 39,54. Selon les standards de la Banque Mondiale, le réseau de Libreville est de catégorie D (voir tableau annexe) : un programme rigoureux de réduction des pertes vraies doit-être impérativement mis en place (Richard Pilcher et al. 2002). Ce programme devra tenir compte de tous les aspects des pertes en eau : les fuites, les vols d'eau, les consommations frauduleuses, les défauts de facturations, les erreurs et absences de comptage. Au vu de l'ILVNC, 103,77 m³/km/j en 2015, une estimation des pertes commerciales est nécessaire. Ce type de pertes contribuent à la baisse du rendement primaire du réseau et peuvent laisser croire que celui-ci est en mauvaise état physique. Une estimation de l'état physique du réseau a été effectuée en calculant des indices de réparation. Ces estimations sont contenues dans la figure ci-dessous. (Cf. Annexe 2).

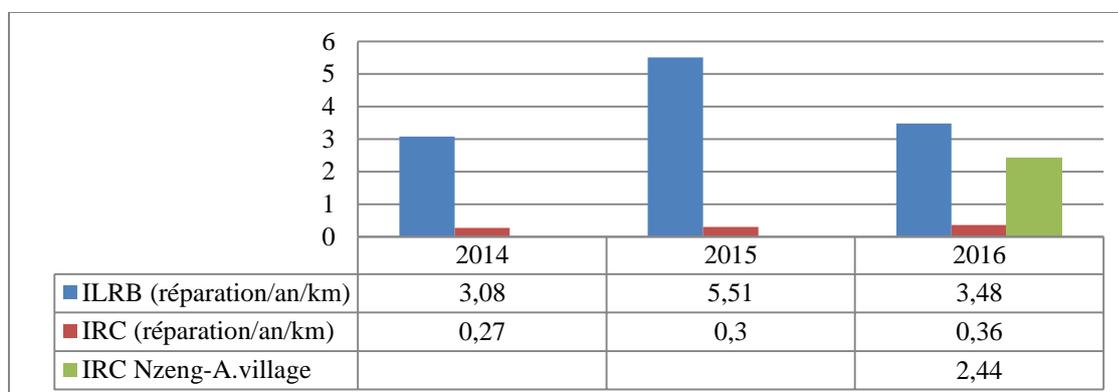
Figure 18. **Indice de réparation du réseau de Libreville et de Nzeng-A.village entre 2014-2016 (MOUKET, 2017)**

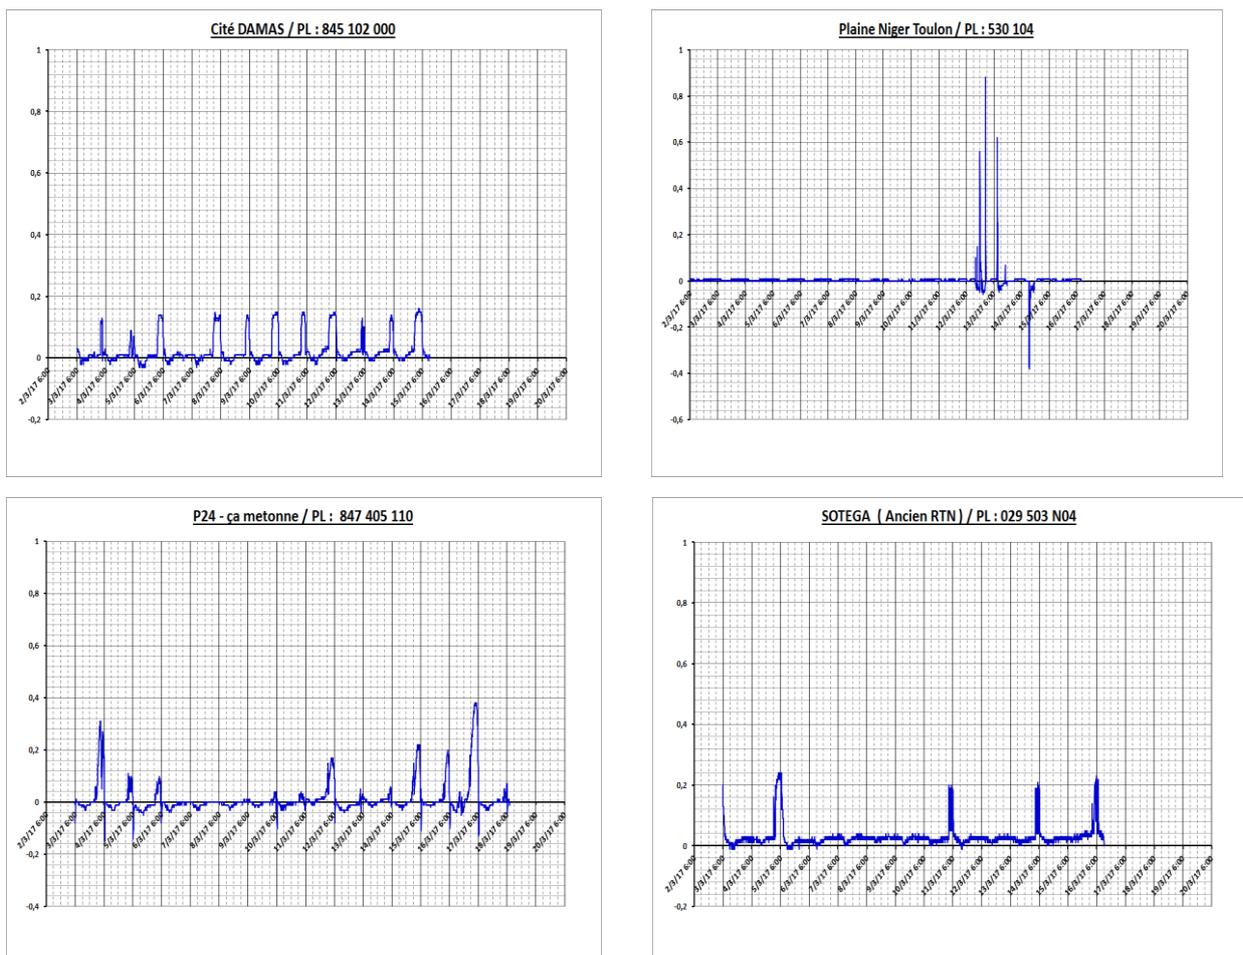
Figure 19. Évolution des pressions du 03/03 au 20/03/ 2017 au niveau de points représentatifs de quatre secteurs en contrainte de Libreville (MOUKET, 2017)

Les mesures de pressions ont été effectuées sur 17 jours. De façon globale, dans ces quatre secteurs la pression ne dépasse pas les 0,4 bars. Ces faibles pressions peuvent être dues : (i) à la présence d'une singularité sur les conduites d'alimentation de ces zones ; (ii) à une singularité sur les branchements des abonnés où ont eu lieu les mesures ; (iii) à une présence de fuites à proximité des points de mesure. Concernant les fuites, celles qui ont été réparées en 2016 dans les secteurs cités plus haut sont présentées dans la figure ci-dessous.

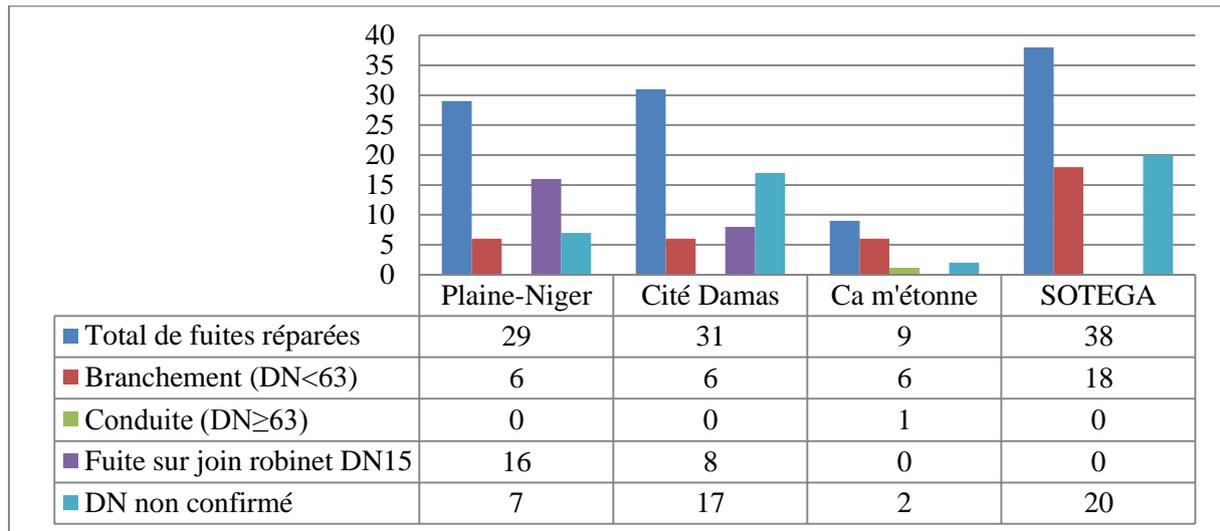
Figure 20. **Fuites réparées en 2016 dans quatre secteurs en contrainte de Libreville (MOUKET, 2017)**

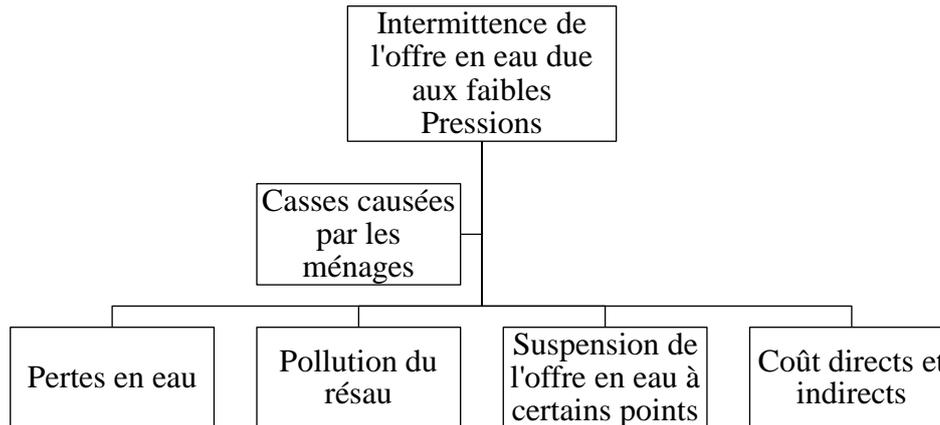
Figure 21. **Organigramme présentant les conséquences des fuites au village**
(MOUKET, 2017)

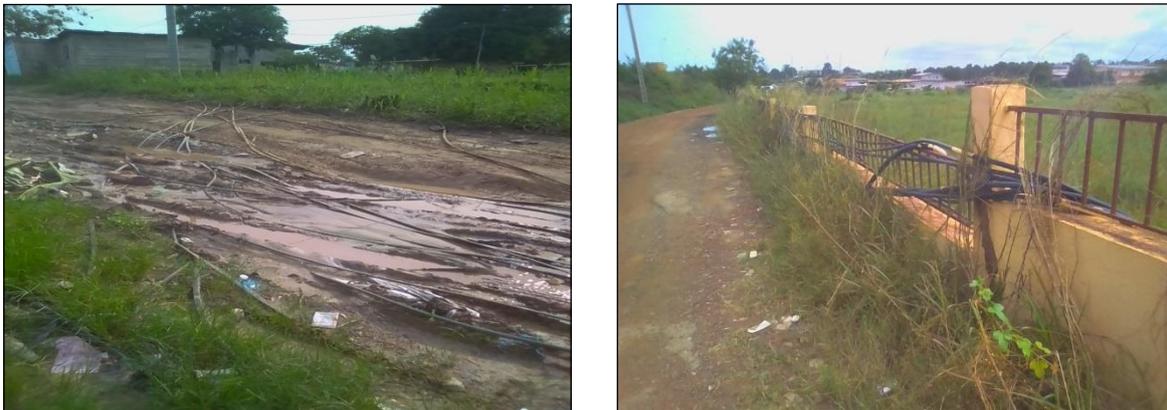
Figure 22. **Branchements individuels après compteurs non enfouis sur le réseau de Libreville (Nzeng-ayong village à gauche et Owendo à droite) (MOUKET, 2017)**

toujours enfouis et passent parfois sur la voie publique pour rejoindre les habitations qu'ils alimentent.

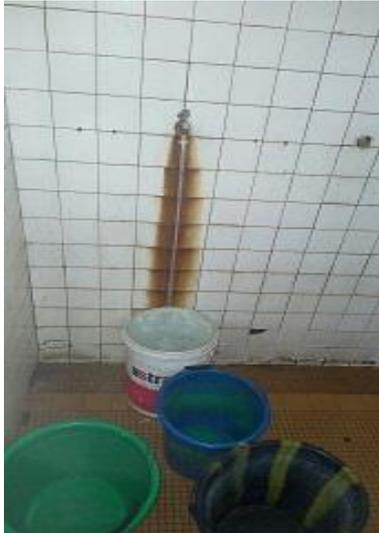
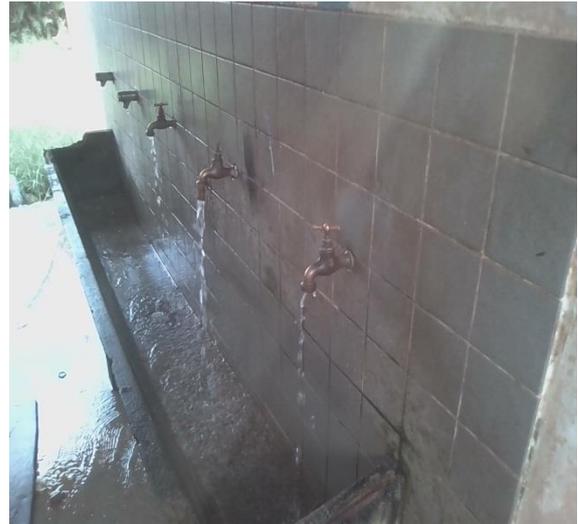
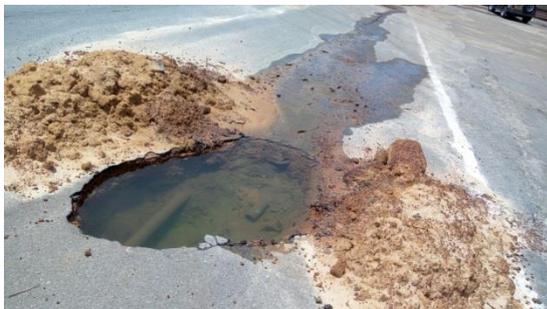
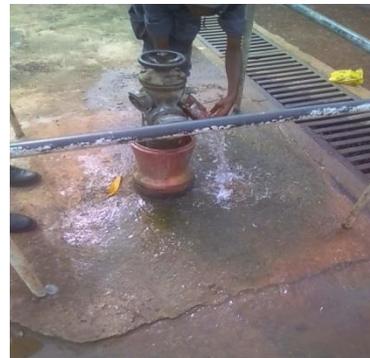
Figure 23. **Pertes en eau dues à une fuite sur la conduite qui alimente une bouche d'incendie privée du camp de gendarmerie d'Owendo et gaspillage sur le campus de l'USS et à l'école publique de Dragages (MOUKET, 2017)**

Au niveau des camps militaires et des campus universitaires qui sont généralement des édifices très vétustes (camps militaires) et surpeuplés (campus universitaire) les gaspillages d'eau y sont très présents. Dans ces deux types de résidences, ce sont généralement les défaillances au niveau des robinets qui causent la perte d'énorme quantité d'eau.

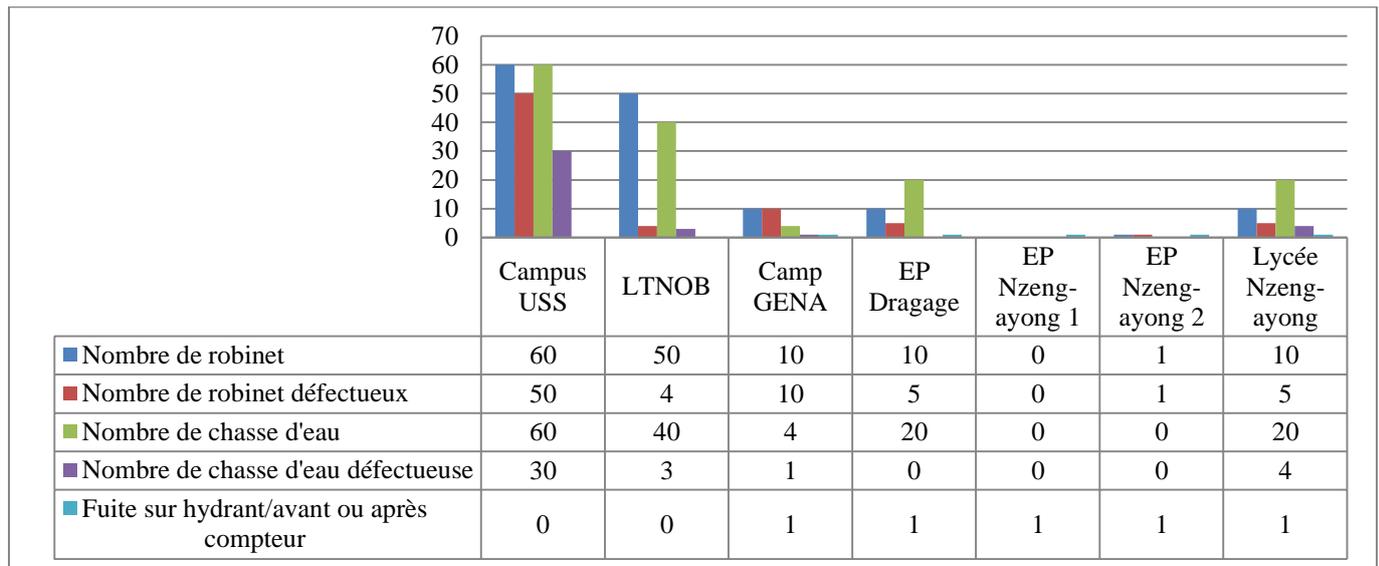
Figure 24. **Nombre de défaillances constatées lors des investigations sur les sites publics (MOUKET, 2017).**

Un suivi des comptages aurait permis une estimation plus simple des pertes. Mais Au vu du peu d'informations à notre disposition : compteurs ne réalisant pas de comptage, compteurs non retrouvés et méconnaissances des effectifs (Camp GENA), l'estimation des gaspillages s'est faite par dénombrement de robinets défectueux. Cette méthode exhaustive n'est certes pas réaliste vu la taille des installations visitées mais elle a permis une appréciation quantitative des gaspillages. Le nombre de défaillances constatées par sites est présenté dans la figure 24.

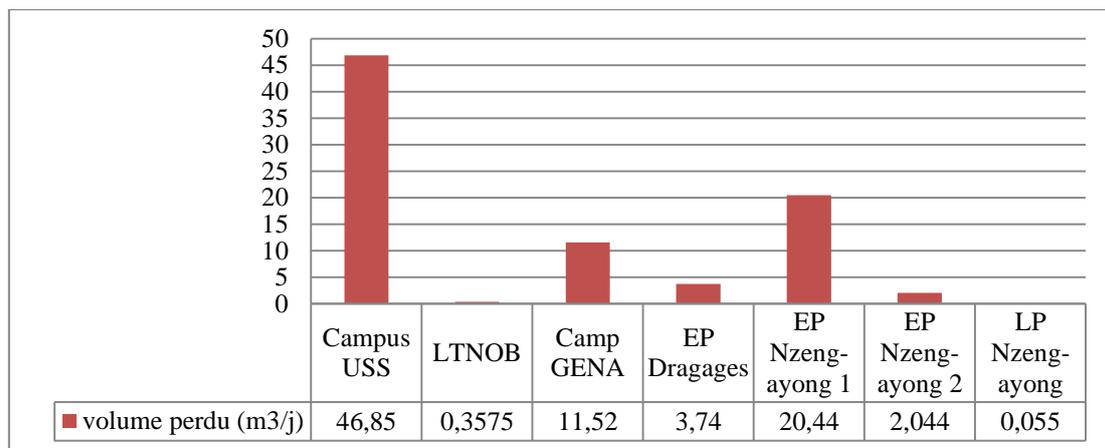
Figure 25. **Volumes d'eau perdus par jour sur les différents sites investigués (MOUKET, 2017)**

Les résultats des estimations des gaspillages sur les différents sites visités sont présentés dans la figure 25.

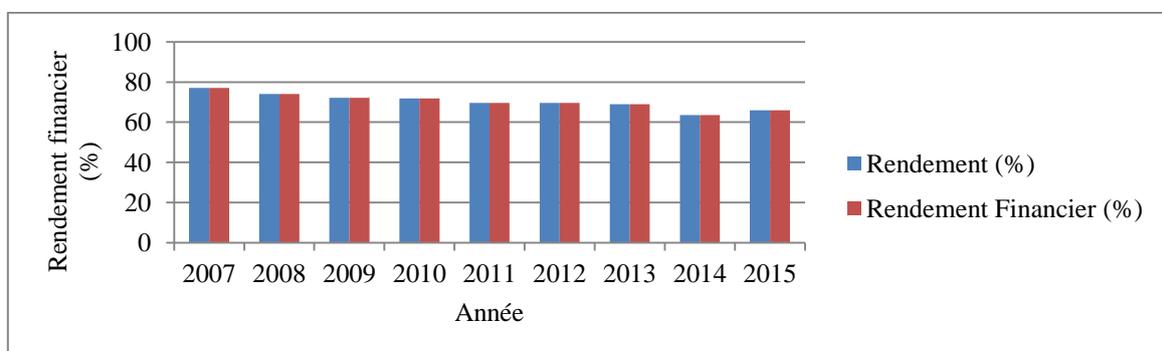
Figure 26. Évolution du RF et du rendement primaire du réseau de Libreville de 2007 à 2015 (MOUKET, 2017)

Les volumes annuels perdus sur tout le réseau de Libreville, ont été obtenus en faisant la différence entre les volumes annuels mis en distribution et les volumes annuels consommés autorisés. Le manque à gagner chaque année à causes des fuites a été estimé à partir des résultats de ces différences. Il a été constaté que le rendement financier du réseau de Libreville est directement lié au rendement technique du réseau de cette ville comme on peut le voir sur la figure 26.

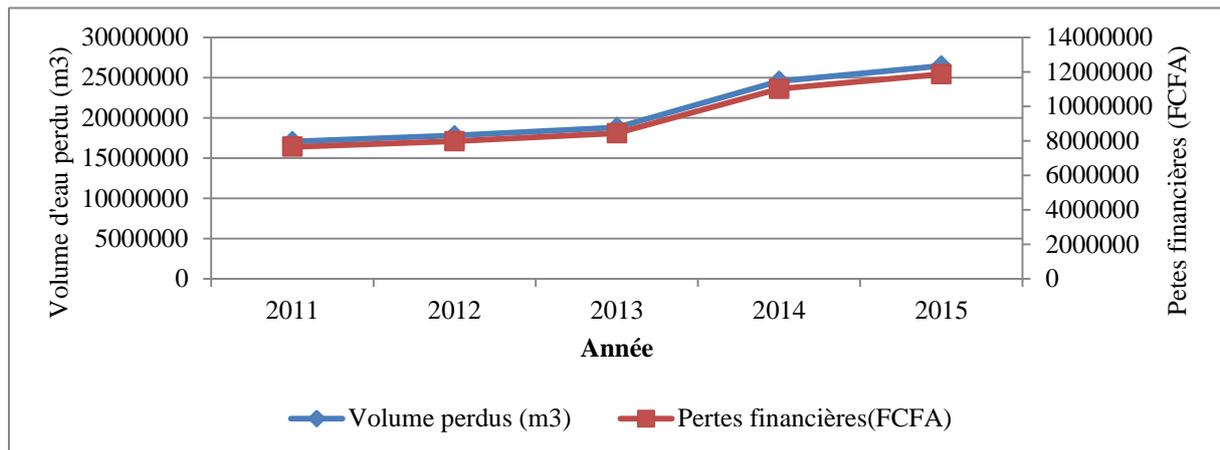
Figure 27. **Évolution des pertes financières en fonction du volume d'eau perdu (MOUKET, 2017).**

Concernant les pertes financières, il a été possible de constater qu'elles sont fonctions du volume d'eau perdu comme le montre la figure 27.

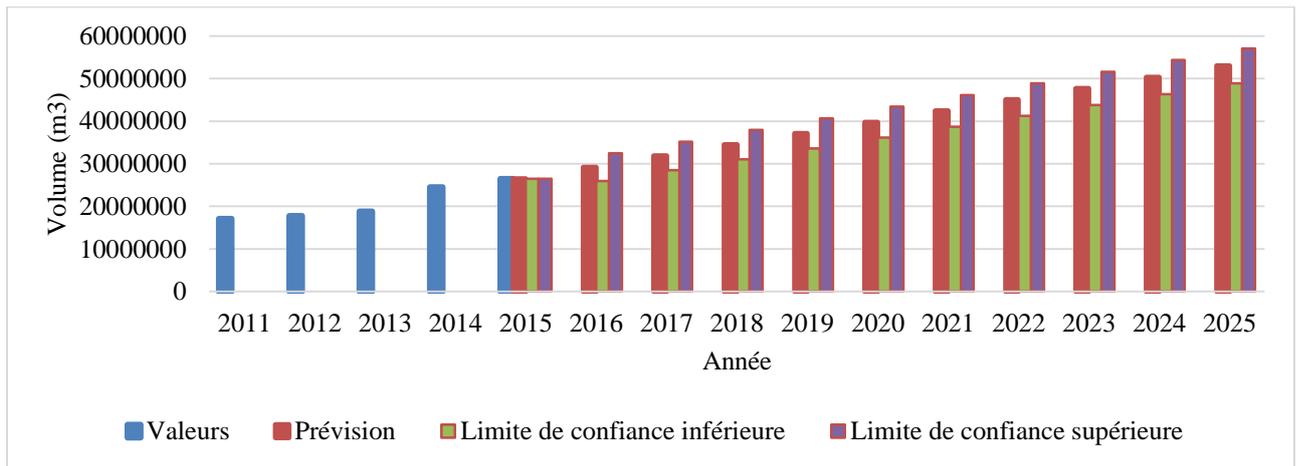
Figure 28. **Évolution du volume d'eau perdu sur le réseau de Libreville à l'horizon 2025 (MOUKET, 2017).**

Toujours d'après nos estimations, l'évolution du volume d'eau perdu sur le réseau de Libreville à l'horizon 2025 est contenue dans la figure 28.

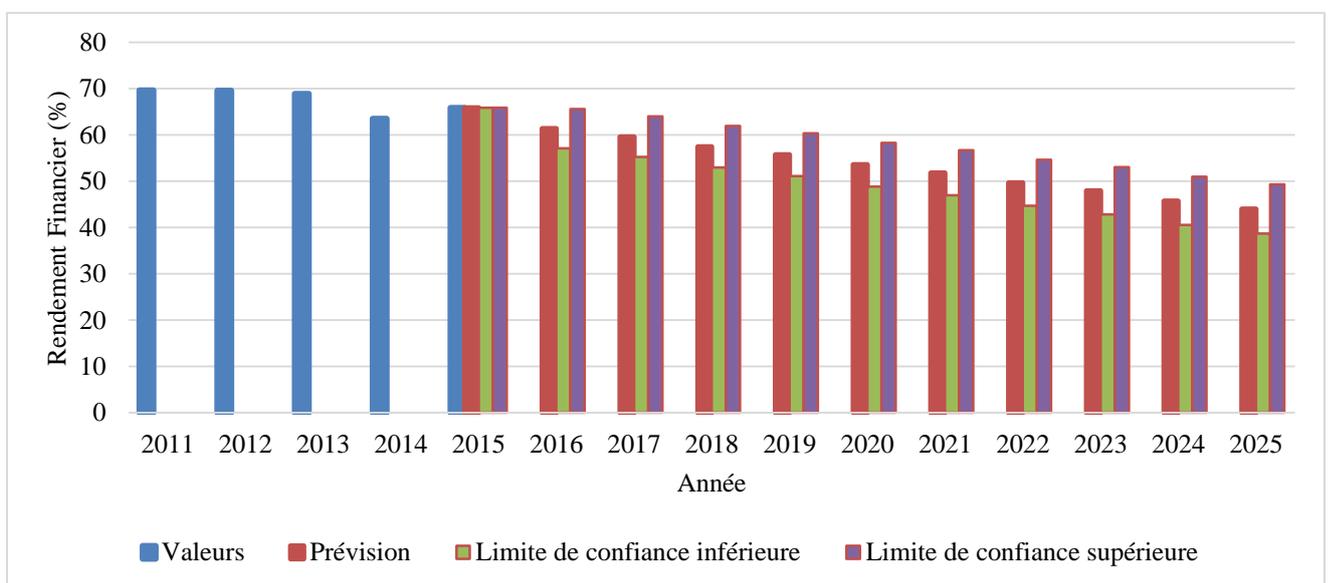
Figure 29. **Évolution du rendement financier du réseau de Libreville à l'horizon 2025 (MOUKET, 2017).**

Le RF (donc le rendement technique) du réseau de Libreville a été estimé à **43,99%** à l'horizon 2025 (figure 29). Ce qui est critique. En 2025, c'est donc plus de **50%** de l'eau mis en distribution sur le réseau de Libreville qui sera perdu cette année-là. Une prévision des pertes financières à l'horizon 2025 a été aussi effectuée (figure 30).

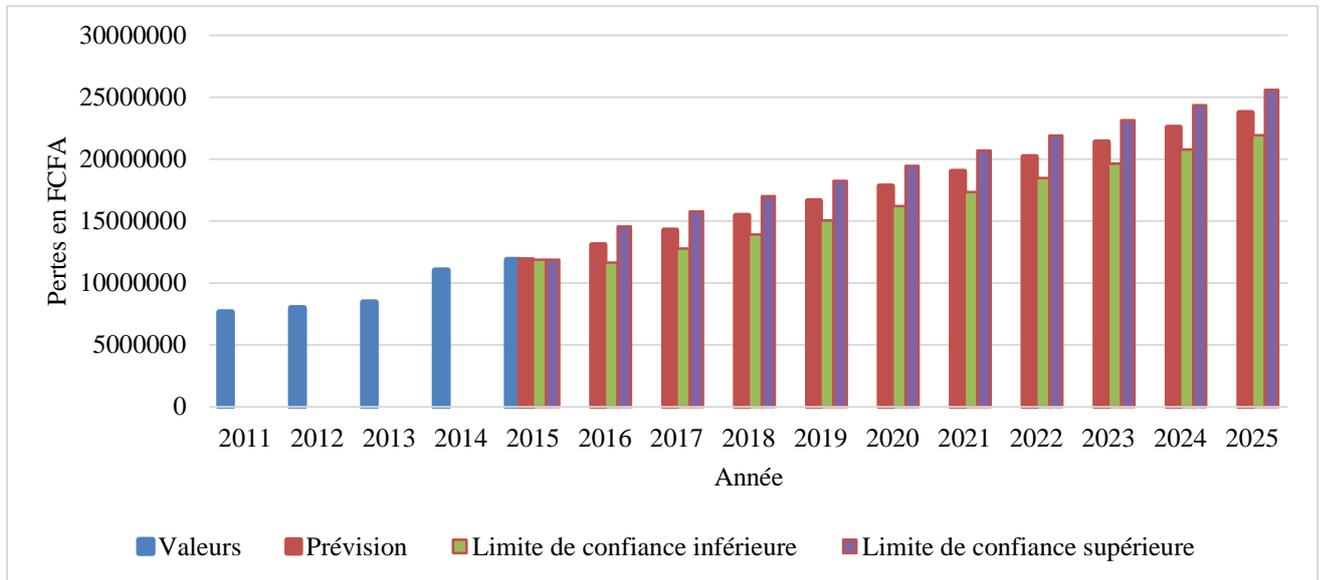
Figure 30. **Évolution des pertes financières dues aux pertes en eau sur le réseau de Libreville (MOUKET, 2017).**

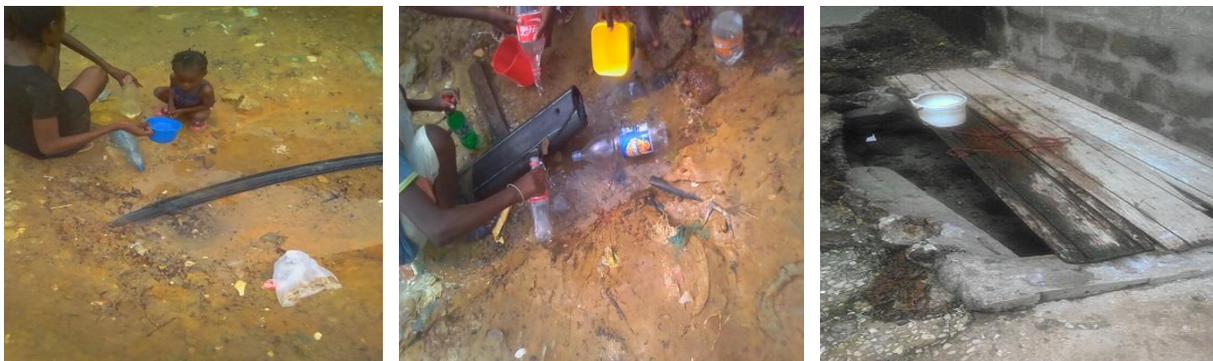
Figure 31. **Moyens utilisés par les riverains pour pallier aux déficits de la desserte (MOUKET, 2017).**

Certaines casses présentes sur le réseau de distribution de Nzeng-ayong village, entraînent l'arrêt total de l'arrivée d'eau à certains points du secteur. Les populations qui habitent en aval de ces casses sont obligés de trouver d'autres moyens d'approvisionnement en eau. Ces autres moyens d'approvisionnement sont appelés stratégies compensatoires par Marie-Hélène ZERAH (1997). Les stratégies compensatoires sont l'ensemble des comportements induits par l'inconstance de l'eau (Marie-Hélène ZERAH 1997). À Nzeng-ayong village, les stratégies individuelles mis en place par les ménages, pour pallier les arrêts total de service dues aux fuites (et aux coupures d'eau dues aux baisses de pressions) sont : (i) l'achat d'eau auprès de revendeurs ; (ii) le remplissage de plusieurs contenants à gros volume pour conservation lorsqu'il y a de l'eau aux robinets chez une connaissance ; (iii) la réalisation de puits traditionnels ; (iv) l'utilisation de l'eau de pluie pour certaines tâches ménagères ; (v) l'approvisionnement au niveau des fuites. Ces stratégies compensatoires sont parfois très pénibles : de longues distances sont parcourues par certains ménages pour s'approvisionner en eau auprès d'une connaissance ou d'un revendeur. Elles sont parfois dégradantes : certains ménages s'approvisionnement aux fuites. Et elles peuvent coûter énormément d'argent aux ménages : les prix pratiqués par le revendeur de Nzeng-ayong village sont très élevés.

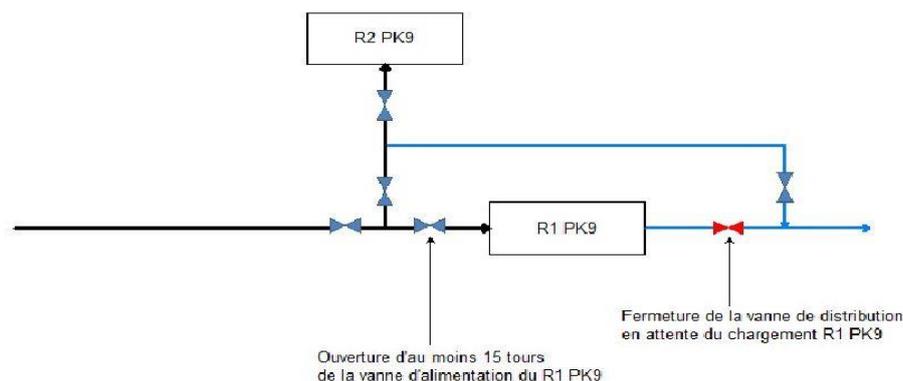
Figure 32. Schéma de principe de la distribution alternée R1/R2 PK9 (MOUKET, 2017)

- Mettre en place d'une distribution alternée à partir du R1 et du R2 PK9 ;
- Ouvrir d'au-moins 15 tours, de la vanne d'alimentation du R1 PK9 et fermeture de la vanne de distribution ;
- S'assurer de l'étanchéité de la vanne de distribution du R1 pendant le chargement ;
- Fermer les vidanges du R1 et R2 PK9 afin de faciliter la montée du niveau d'eau dans les deux réservoirs ;
- Attendre une hauteur d'eau convenable dans R1, ouvrir la vanne de distribution de R1 et fermer celle de R2 pour son remplissage.

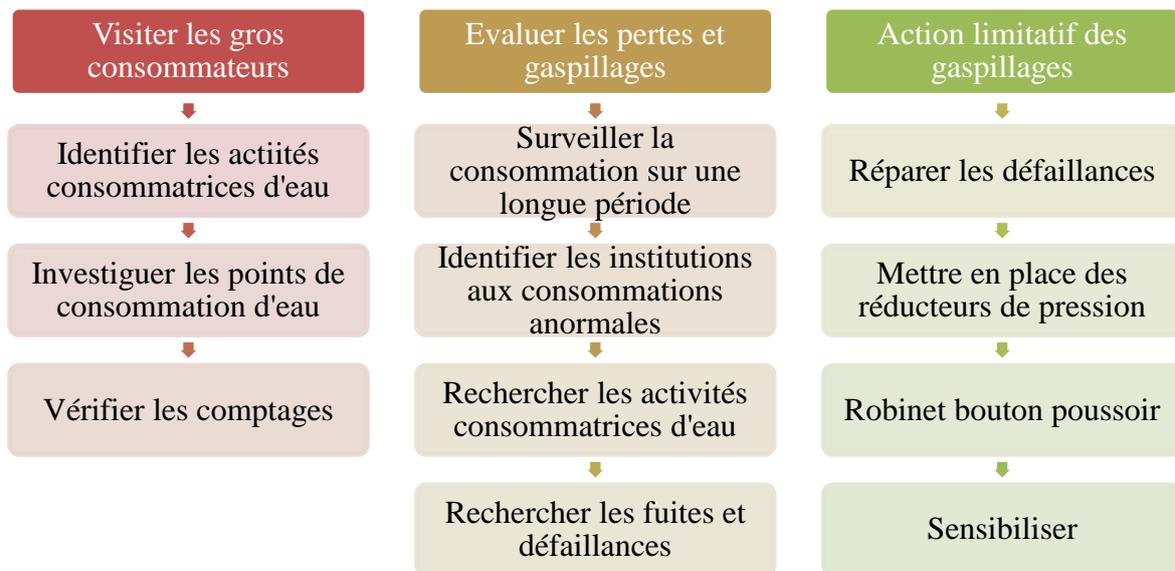
Figure 33. **Processus de réduction des pertes et gaspillages au sein des édifices publics**
(MOUKET, 2017)

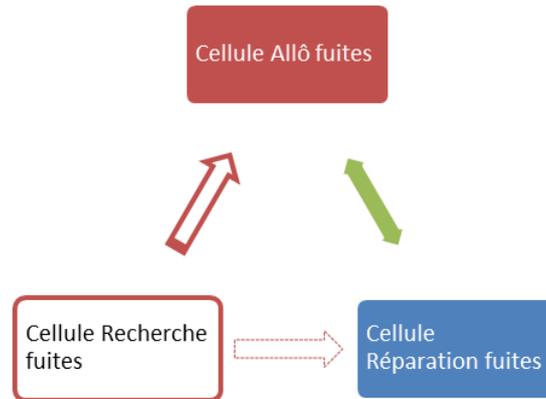
Figure 34. Présentation des flux entre les différentes cellules (MOUKET, 2017)

L'optimisation de la gestion des fuites devra passer par une réorganisation des services et des cellules qui assurent la gestion des fuites au quotidien. L'organisation actuelle est la suivante :

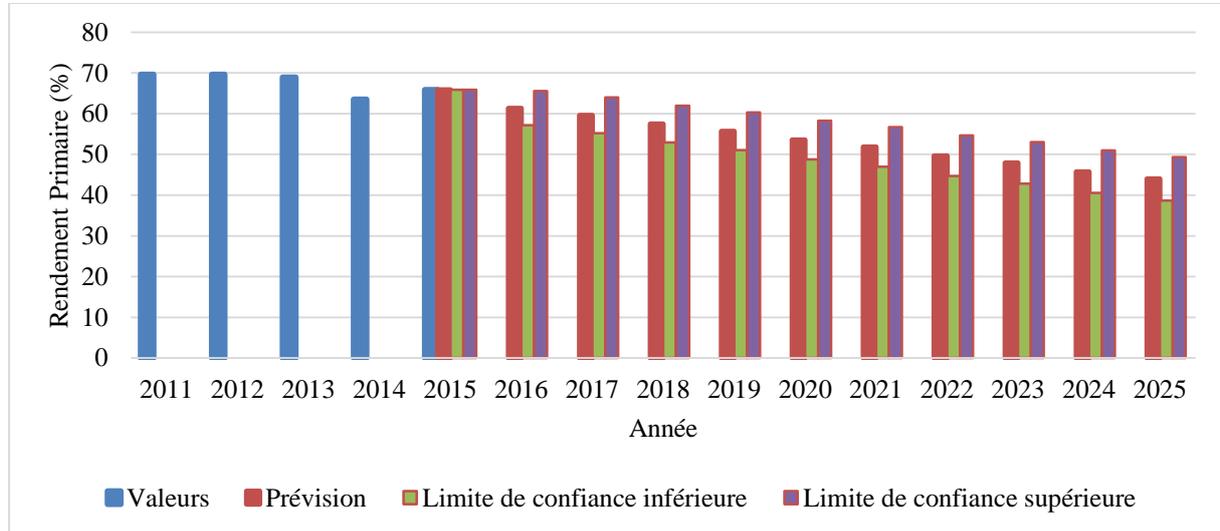
Figure 35. Évolution du rendement primaire du réseau de Libreville à l’horizon 2025 (MOUKET, 2017).

Une projection du rendement technique du réseau de Libreville a été réalisée. Elle contenue dans la figure 35.

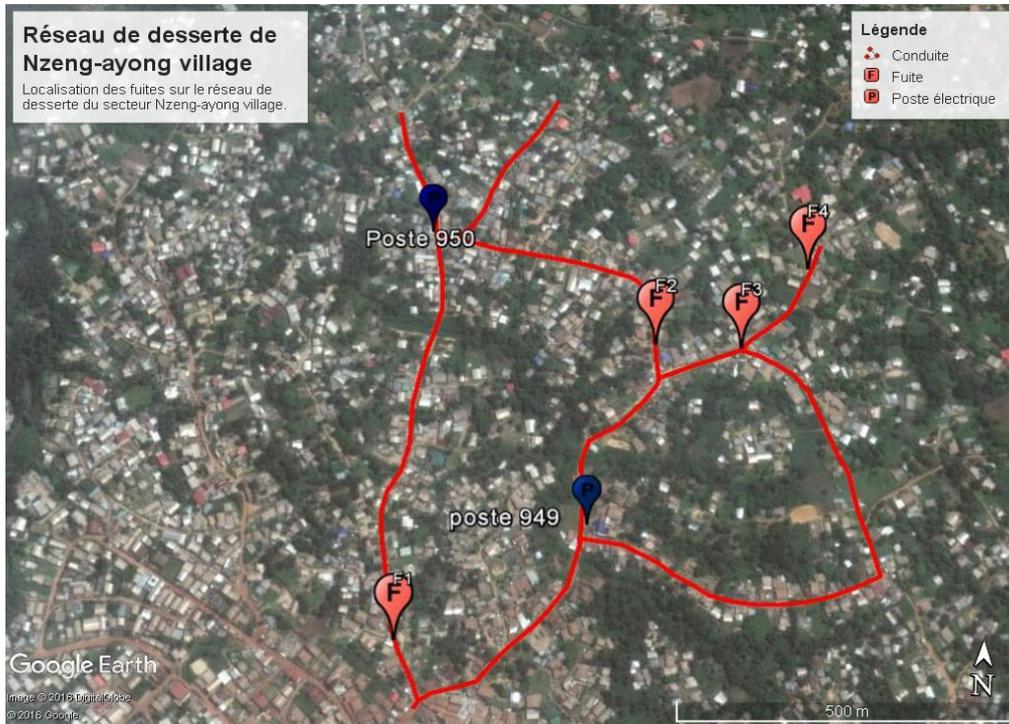
Photo i. Répartition des casses sur le réseau de Nzeng-ayong village
