**AMÉLIORATION DE LA DESSERTE EN EAU DE LA VILLE DE
LIBREVILLE : IMPACT DES FUITES SUR LA DISTRIBUTION. CAS
SPÉCIFIQUE DE NZENG-AYONG VILLAGE**

**MÉMOIRE POUR L'OBTENTION DU
MASTER EN INGÉNIERIE DE L'EAU ET DE L'ENVIRONNEMENT
OPTION : EAU ET ASSAINISSEMENT**

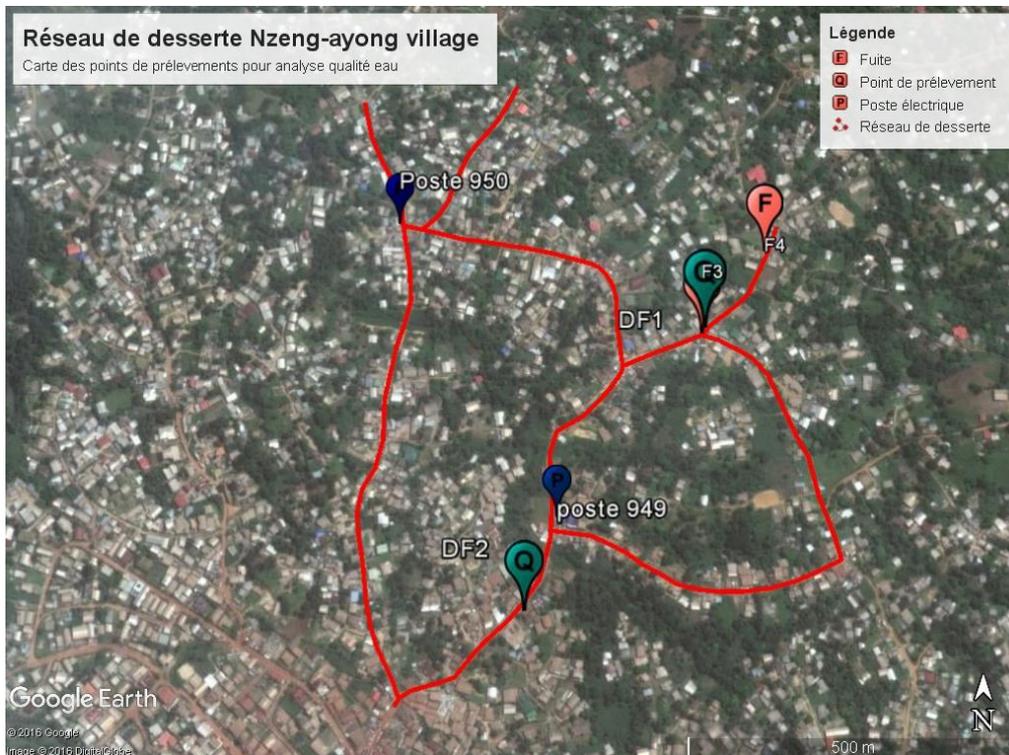
Photo ii. Répartition des points de prélèvements pour l'analyse qualité eau

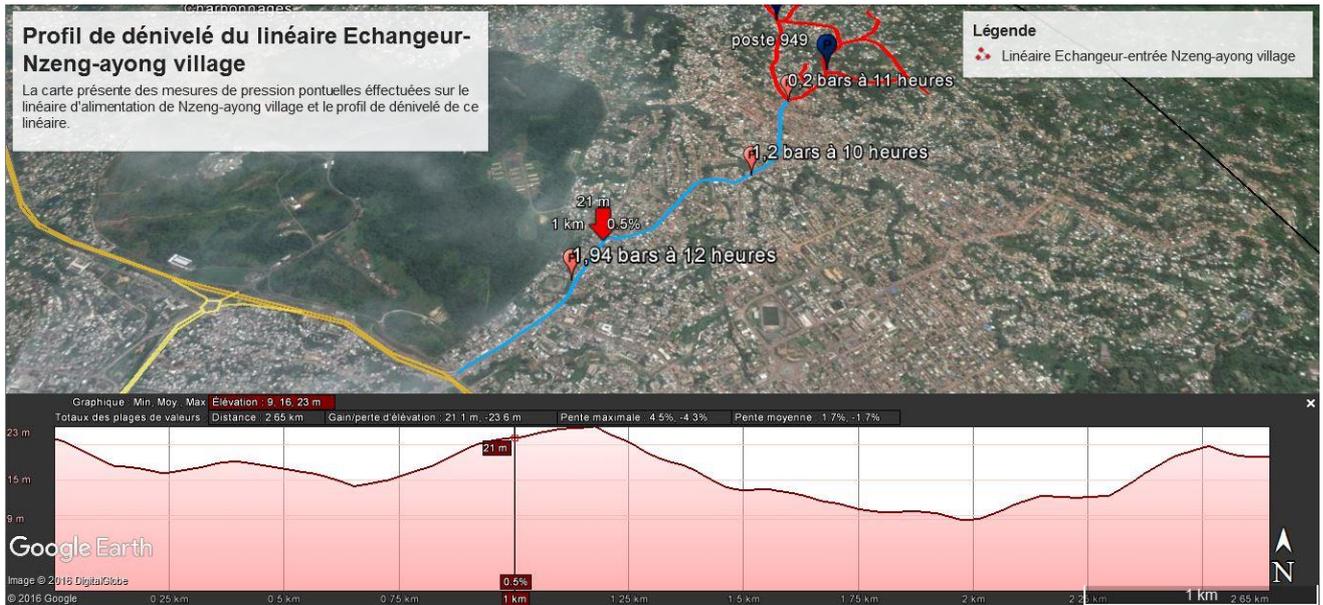
Photo iii. Profil de dénivélé du trajet Échangeur de Nzeng-ayong-entrée Nzeng-ayong village.

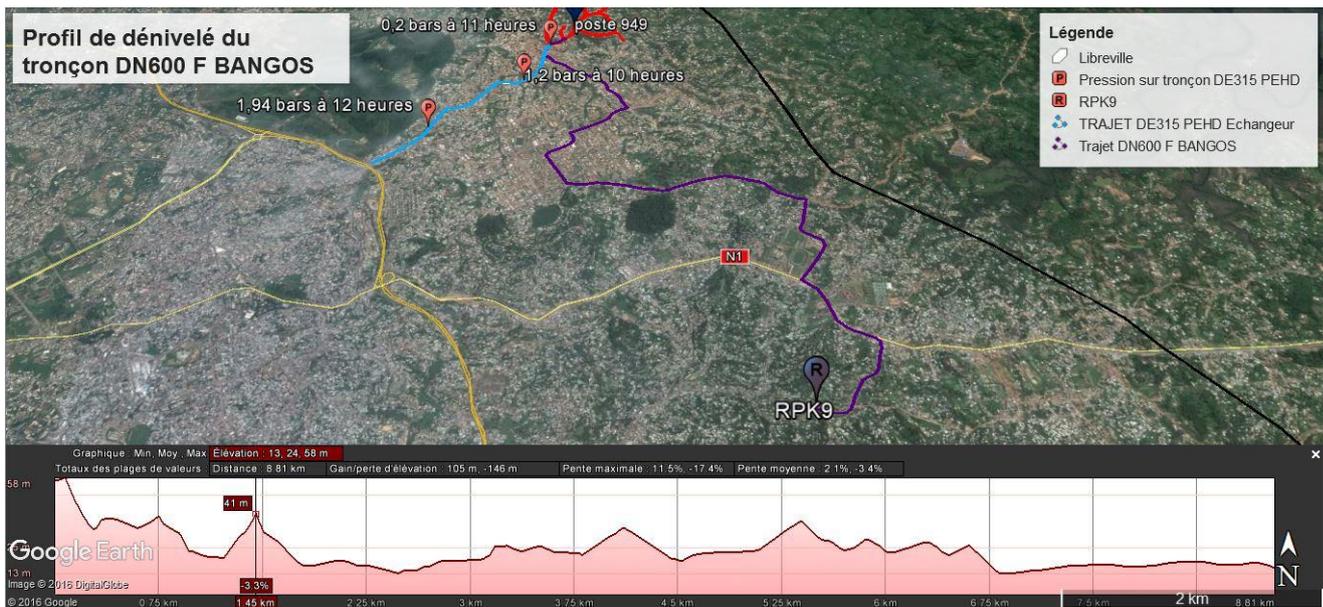
Photo iv. Profil de dénivélé trajet DN600 BANGOS
