LE PARC NATIONAL DU DIAWLING (MAURITANIE) : INFRASTRUCTURES HYDRAULIQUES POUR LA RESTAURATION D'UNE PLAINE D'INONDATION ET LA CRÉATION D'UN ESTUAIRE ARTIFICIEL

Olivier HAMERLYNCK *

François CAZOTTES

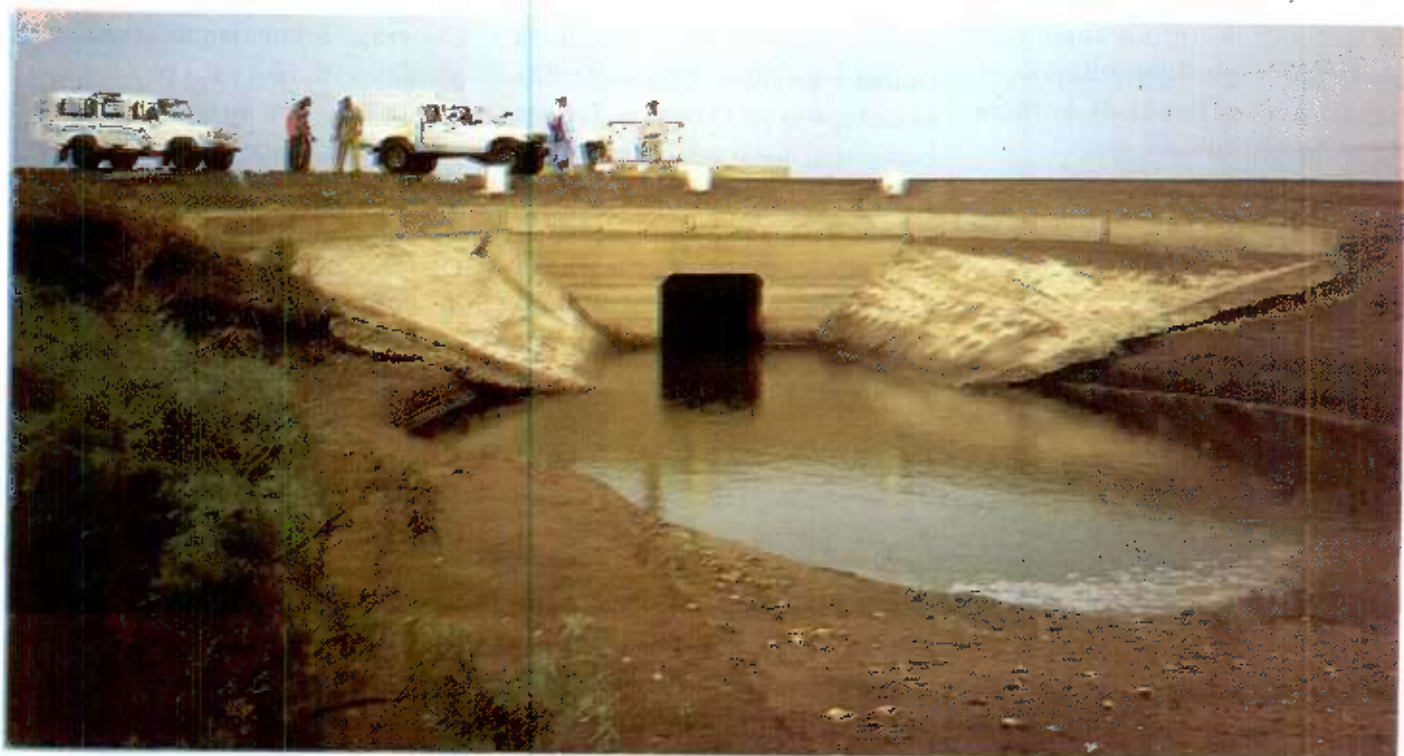
Photo n°3 : Ouvrage de Bell (O.M.V.S.) et cristaux en aval.

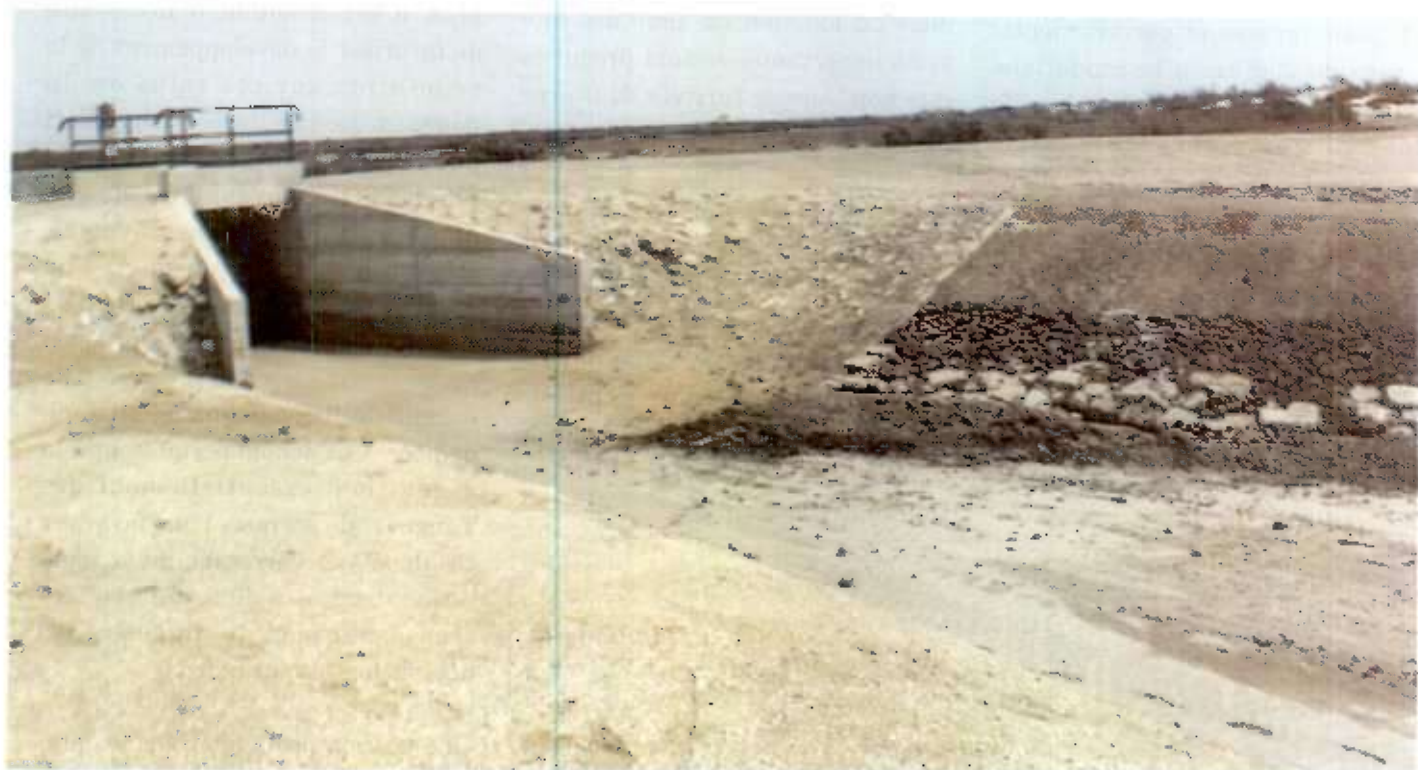
Photo n°4 : Réparation de cristaux similaires surcraux à l'aval de l'ouvrage de Lekser en 1994. Ces réparations (juin 1964) ont bien résisté aux débites beaucoup plus importantes de l'inondation 1997.
